**AB Ryparken  
Lyngbyvej 128 m,fl  
2100 København Ø**

## **Vedligeholdelsesrapport**

Udarbejdet af Ole Abildhauge Bygningsrådgivning ApS

november 2020

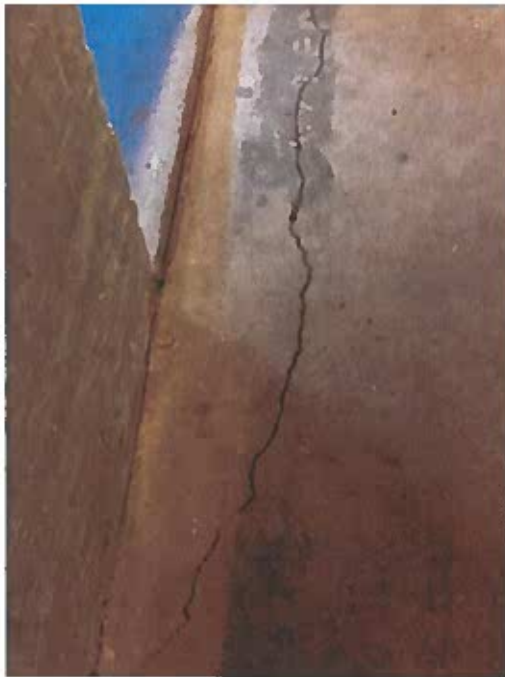
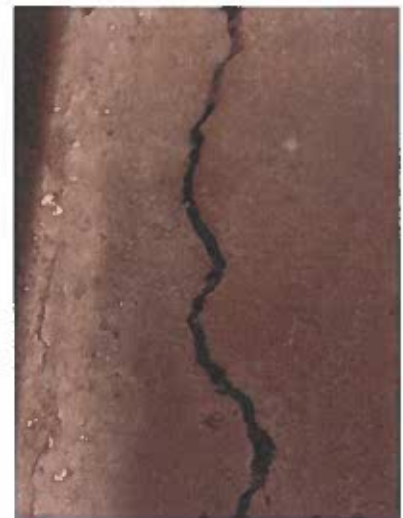
Specielt i kældre i blok 3-7 og 11 er områder af kældergulvet i en dårlig stand. Der forekommer sætninger af selve gulvet samt revnedannelser i gulvet ved og omkring den langs gående bærende midterskillevæg.

Revne i kældergulv langs med midterskille rum

Udskiftning af revnede kældergulve i i blok 3-7og 11 vurderes at beløbe sig til kr. 2900 pr. m<sup>2</sup> incl opsætning af skillevægge  
For udbedring af gulve i de 3 nævnte blokke vurderes udgiften til kr. 1.500.000.

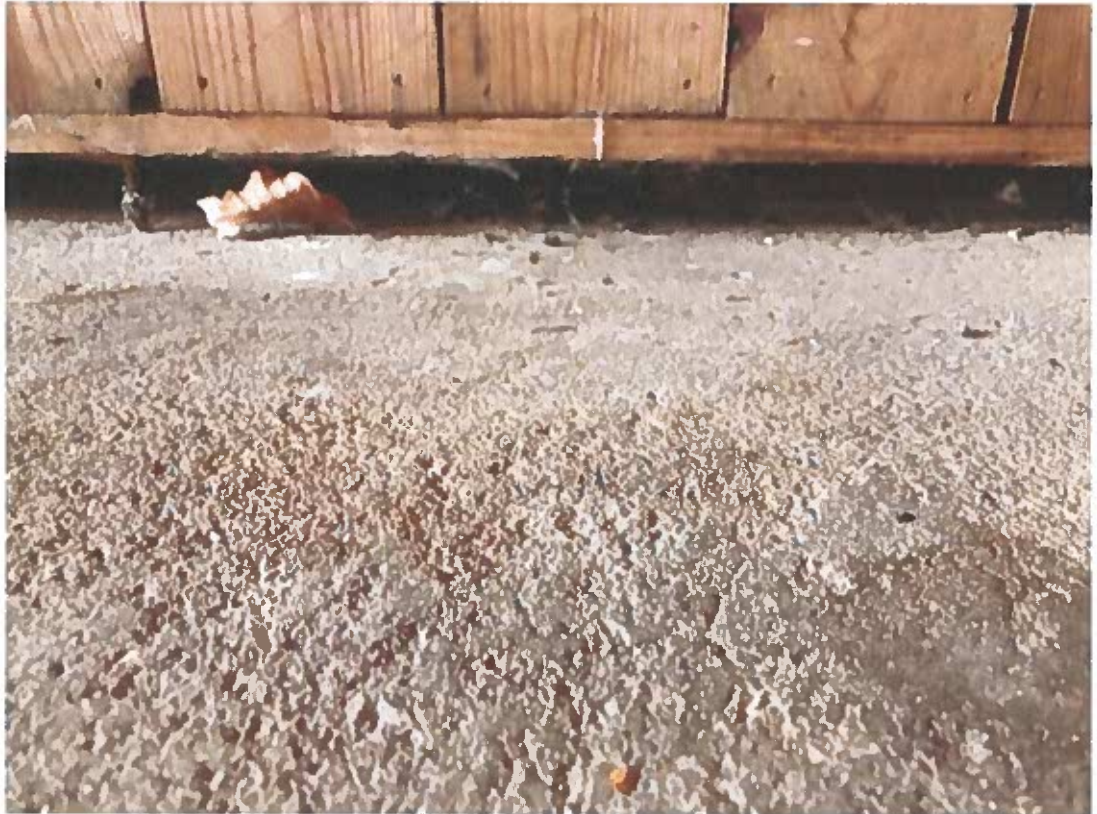
Sænkning af gulv under skillerum. Sænkningen er visse steder op til 20 mm

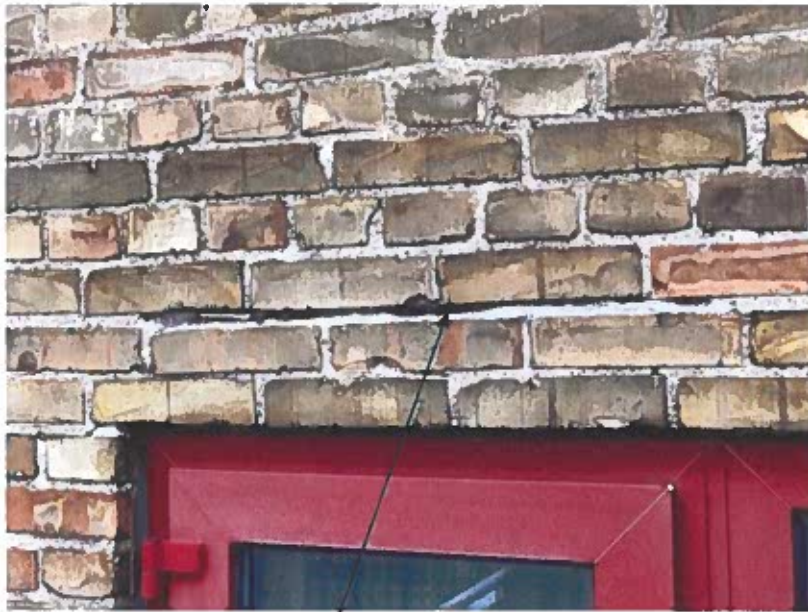
I "syd" facader ses der generelle problemer med mørtelfuger ved de tegl (mursten) som ligger hen over vinduer, tillige med løse mørtelfuger på dele af facaden. Det må påregnes at en delvis/total omfugning af facader mod syd er nært forestående.

Løse fuger over vindues elementer

Udgiften til total omfugning af alle facader vurderes at beløbe sig til kr. 13.500.000 excl. stillads

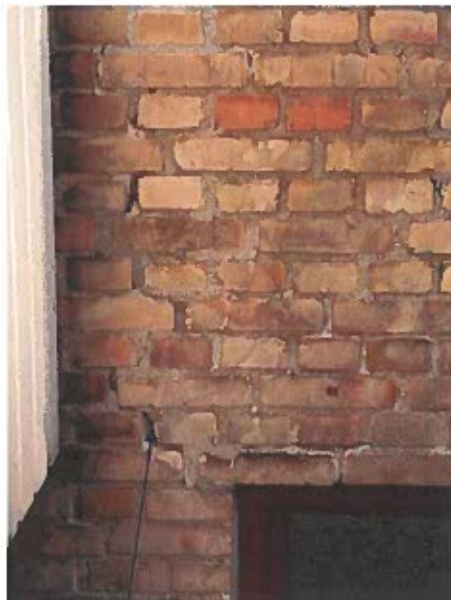
Der forekommer facadepartier med løse mørtelfuger i facader mod "nord" om end det er i mindre omfang end mod "syd" facader.

Løse fuger i facade

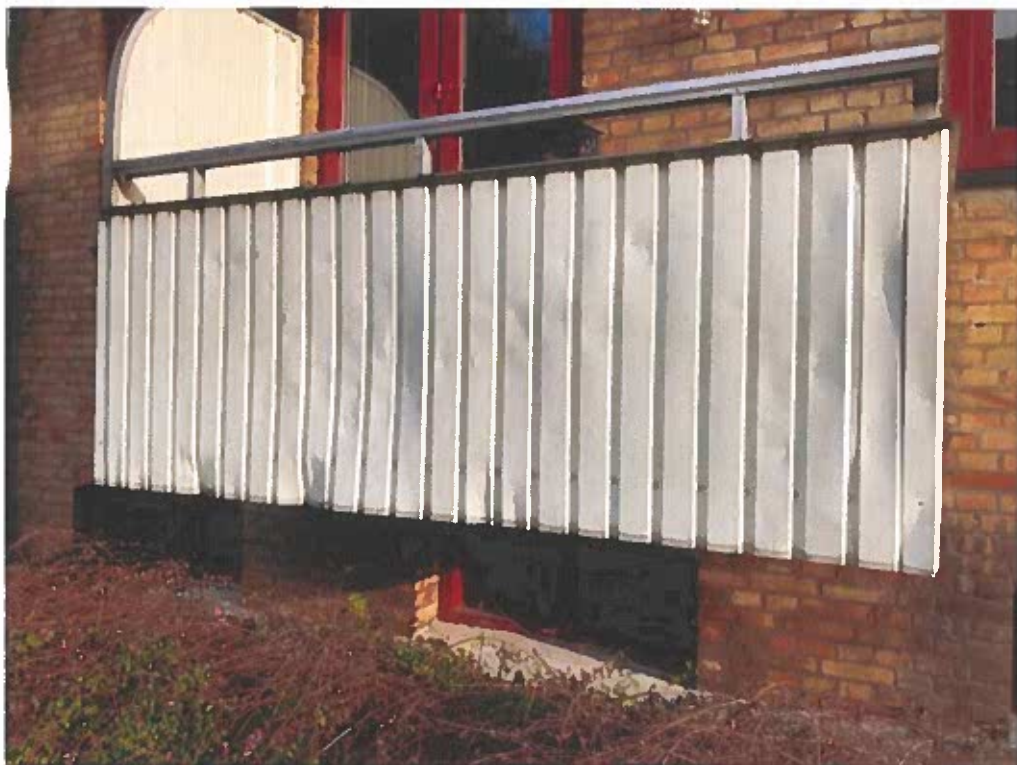
Der forekommer skader partielt på skærme bl.a. grundet påkørsler m.m. i stue etage

Man kunne overveje i forbindelse med et ønske om facadeændring at udskifte skærme med alternative værn.

Udgiften til nye tidssvarende værn vil beløbe sig til kr. 7.500.000
